## Huopakaton pinnoitus 3000 m<sup>2</sup>

### Työseloste

**Asiakas:** Liedon kauppakeskus

**Kohde:** Liikekiinteistö

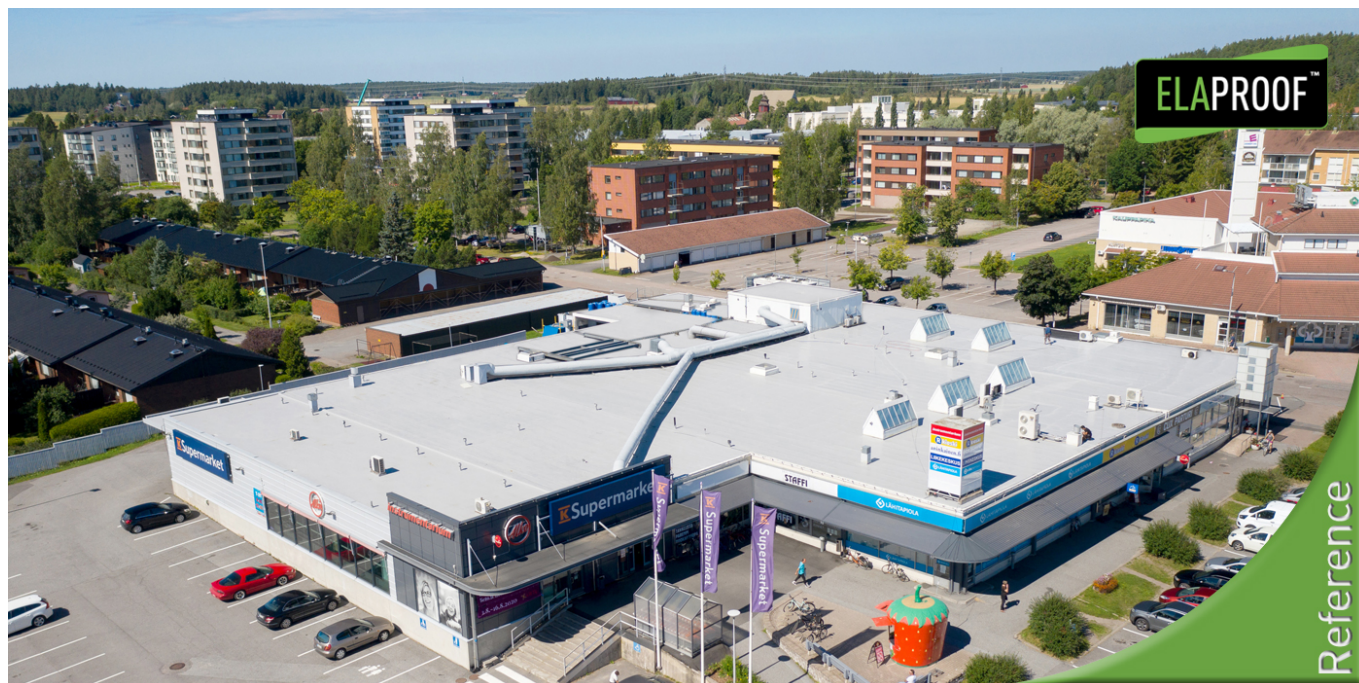
Liedon kohteessa kaksi eri kattomateriaalia: Eurogum sekä huopakatto. Kattomateriaaleissa runsaasti halkeamia, murtumia ja läpiviennit huonossa kunnossa. Kohteessa suoritettiin katon kuumakorkeapainepesu, läpiviennit esikäsiteltiin ElaProof H-käsimassalla ja tukikankaalla. Katto pinnoitettiin kahteen kertaan harmaalla ElaProof S-ruiskumassalla.
