# Makuuhuoneen sisäilmatiivistys | Helsinki

## Työseloste

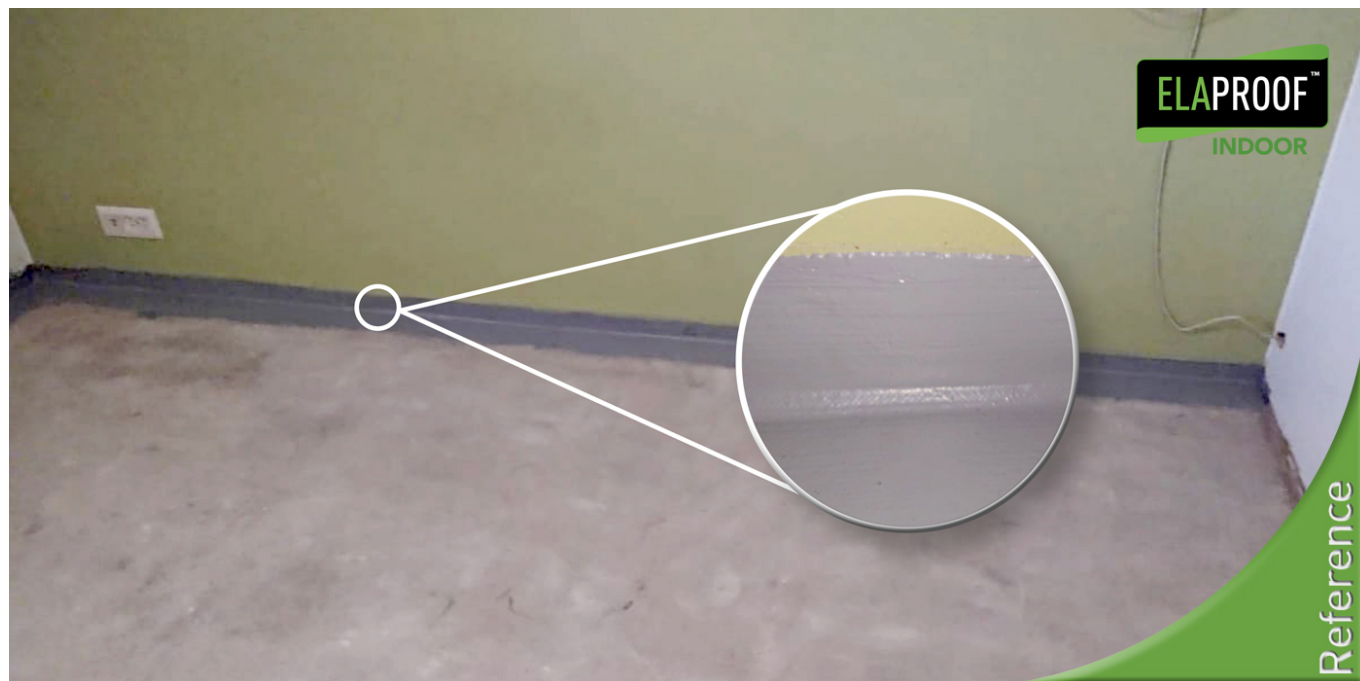
Makuuhuoneen vanha lattiapäällyste poistettiin ja betonipinta karhennettiin, jonka jälkeen päälle levitettiin ElaProof Primer. Sisäilmatiivistys toteutettiin kahdelle ulkoseinän puoleiselle sivulle. Työ suoritettiin valmistajan työohjeiden mukaisesti.
