## Konesaumakatto 570m<sup>2</sup> | Pernaja, Loviisa

### Työseloste

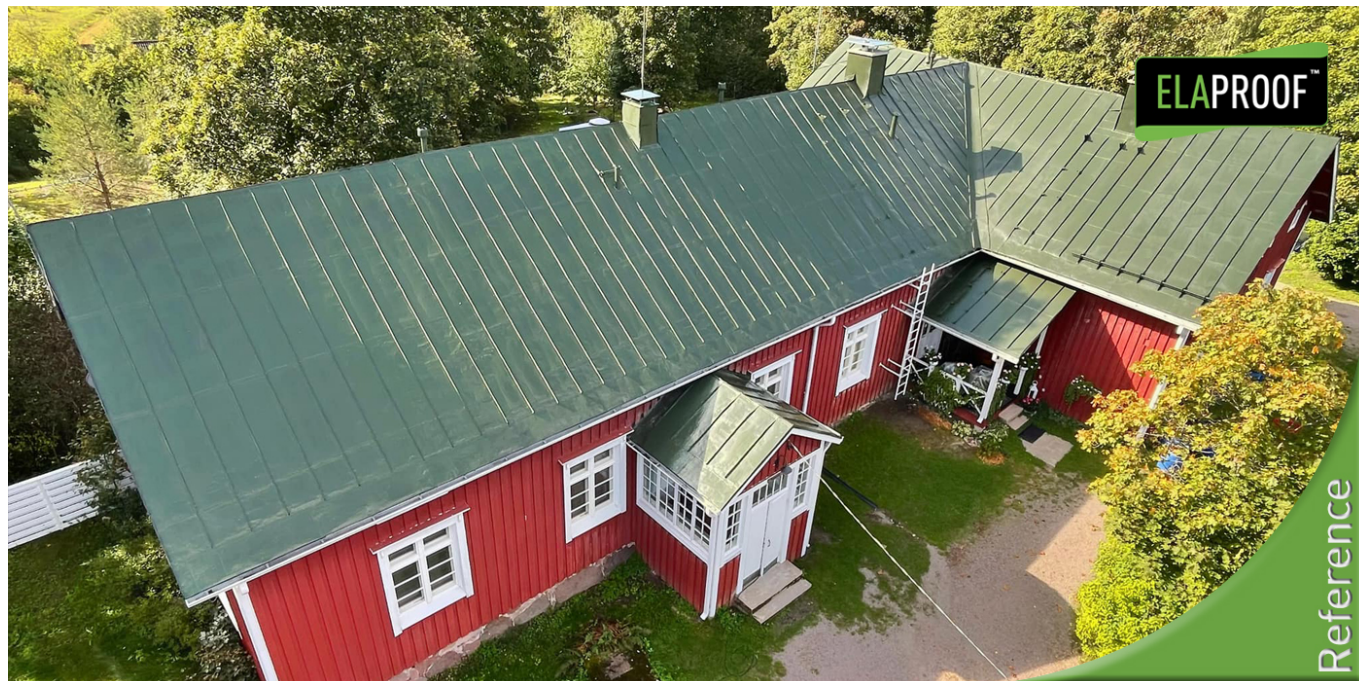
Katon vesihiekkapuhalluksen jälkeen kohteessa kaikki piippujen juuret sekä vaaka- ja pystysaummat käsiteltiin ElaProof H-käsिमassalla ja tukikankaalla. Lisäksi katon harja tiivistettiin kauttaaltaan samalla menetelmällä.

Pohjatöiden jälkeen kohde pinnoitettiin ElaProof S-ruiskumassalla valmistajan ohjeiden mukaan kahteen kertaan. Näin varmistettiin vedeneristyksen kannalta minimi 0,6 mm kuivakalvopaksuus kohteessa.

Kohteessa vanha SilverLeaf-pinnoite joka poistettiin Torbo-vesihiekkapuhallus menetelmällä. Se on ympäristöystävällinen ja taloudellinen puhdistustapa, joka takaa laadukkaat pohjatyöt haastavissakin kohteissa.
