## Toimistohuone lattia 10 m<sup>2</sup> | Vantaa

### Työseloste

**Kohde:** Toimistohuoneen lattia

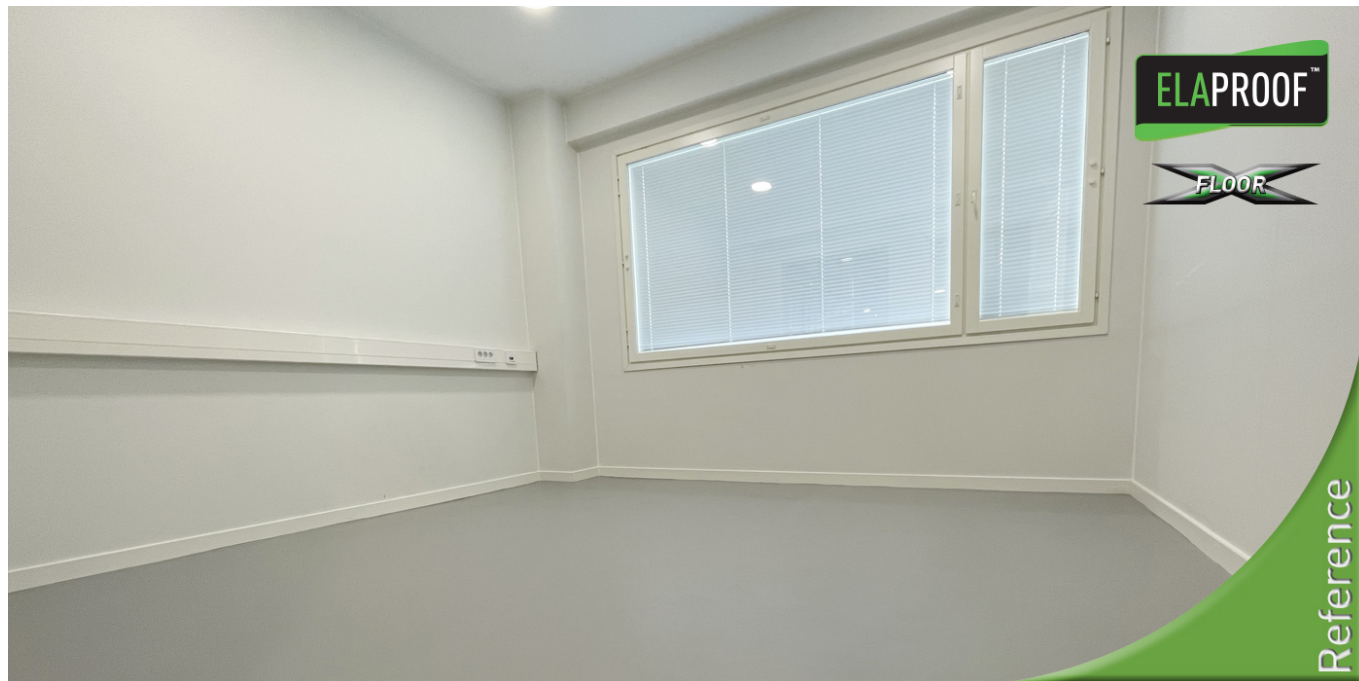
Toimiston laminaattilattia vaihdettiin kotimaiseen itsesiliävään ElaProof FLOOR X-lattiapinnoitteeseen. Laminaatin poiston jälkeen betonilattia imuroitiin ja käsiteltiin ElaProof Primerilla. Käsittely parantaa ElaProofin tartuntaa alustaan ja tukkii alustan huokosia. Lattiapinnoitteeksi asennettiin [ElaProof FLOOR X työohjeiden](#) mukaisesti. Tyylikäs viimeistelty pinta saatiin aikaiseksi ELACOAT TopCoat RAL 7001 -pintalakalla.
